Fiche d'inventaire patrimonial

Noyau villageois de Godbout

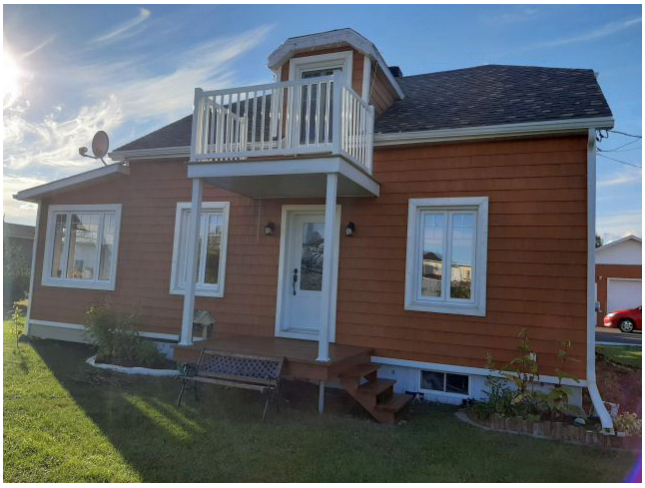
Le bâtiment est bien entretenu dans les deux photos, sans signe de détérioration structurelle. La façade est entièrement recouverte de déclin de vinyle et toutes les ouvertures ont été remplacées par des fenêtres et une porte modernes, ce qui a altéré le caractère patrimonial de manière importante mais partiellement récupérable. La toiture mansardée (à comble brisé) demeure cohérente avec le volume d'origine et aucun agrandissement horizontal ou vertical n'est apparent entre les deux clichés; les changements se limitent au revêtement, aux couleurs et à la galerie.
